全測連中国地区協議会
第11回 土木設計関係技術発表会

令和4年度
頓原・松江維持出張所管内附属物点検他業務

株式会社 藤井基礎設計事務所
花田 晋一郎

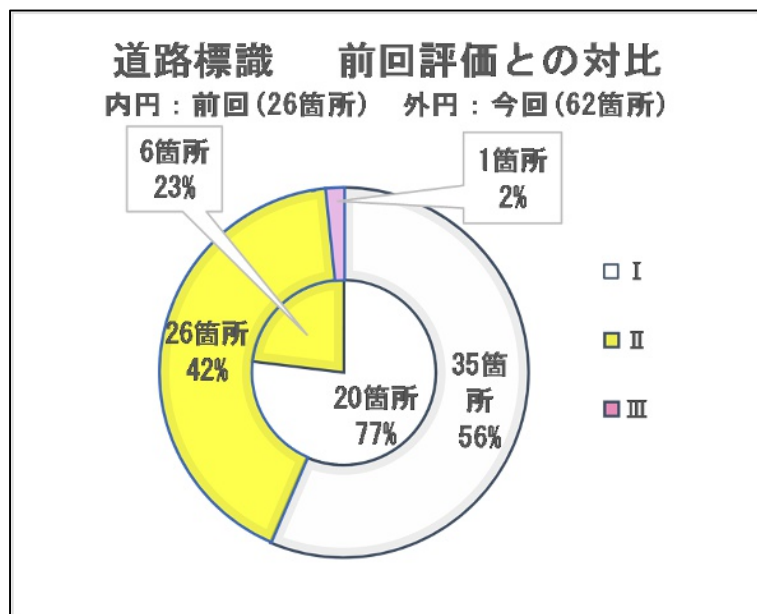
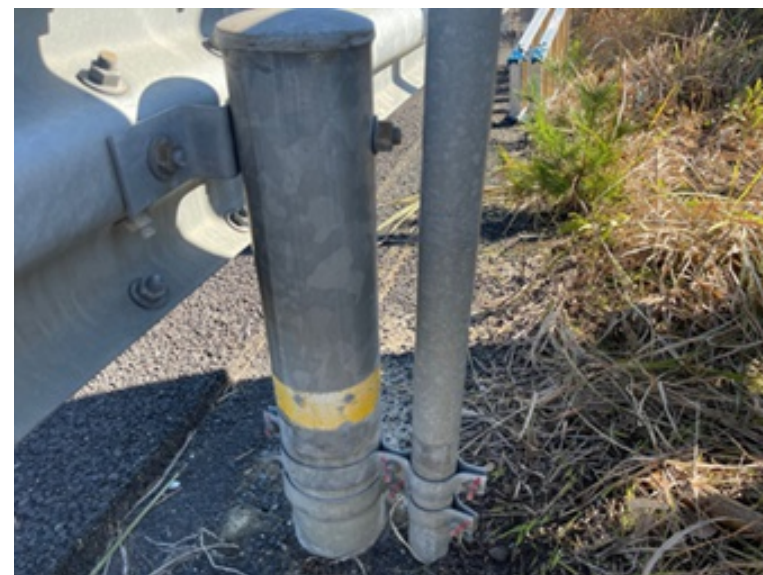
- ・「評価Ⅲ」を1基確認
- ・前回「評価Ⅰ」の約20%が今回「評価Ⅱ」へ劣化が進行

バンドの脱落

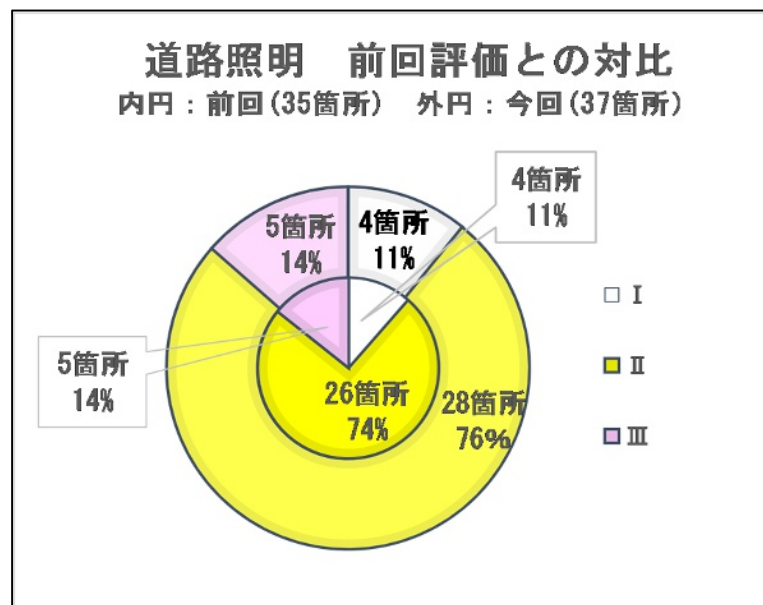
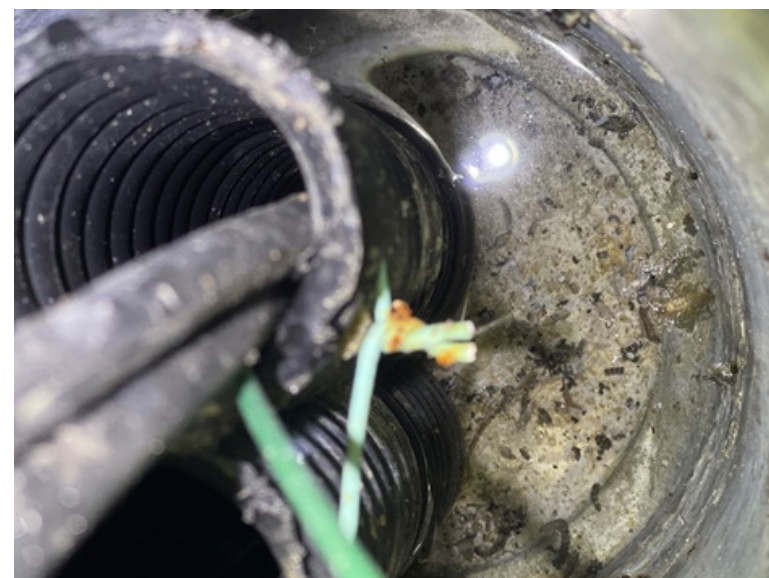
- ・前回とほぼ同様の判定

支柱内部の耐水

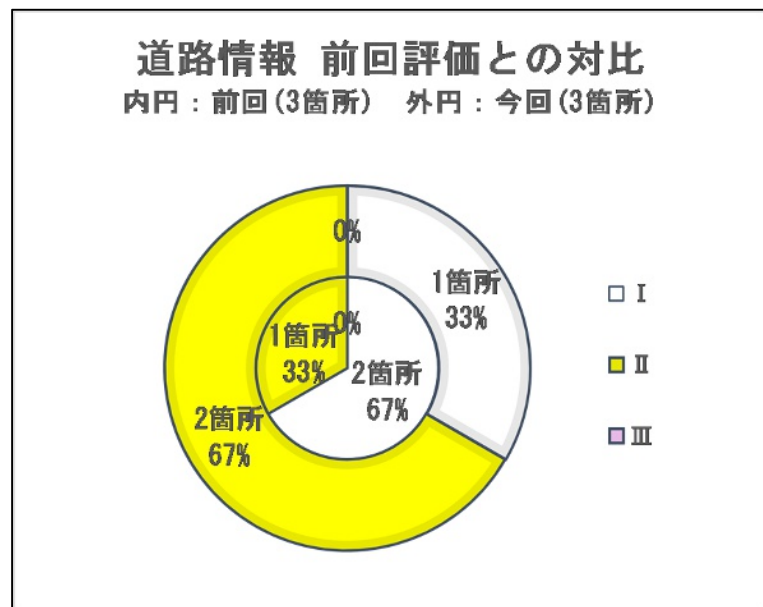
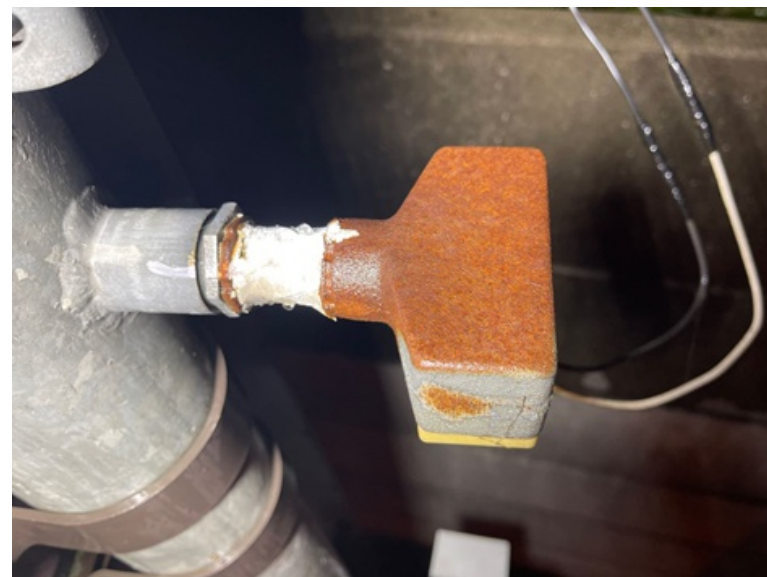
- ・1基が前回「評価Ⅰ」から今回「評価Ⅱ」へ劣化が進行

配線部分の腐食

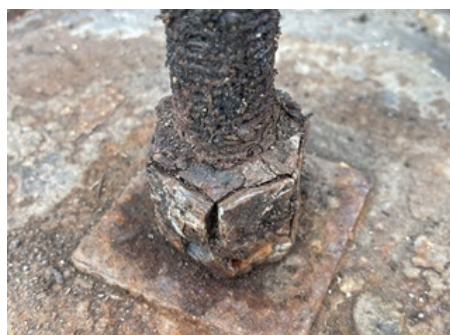
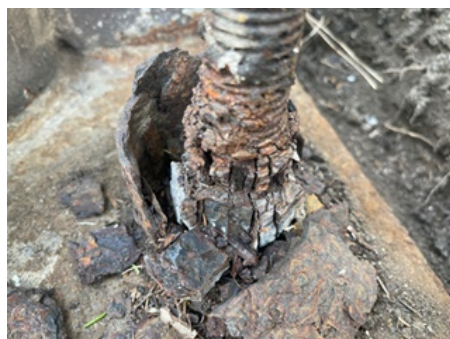
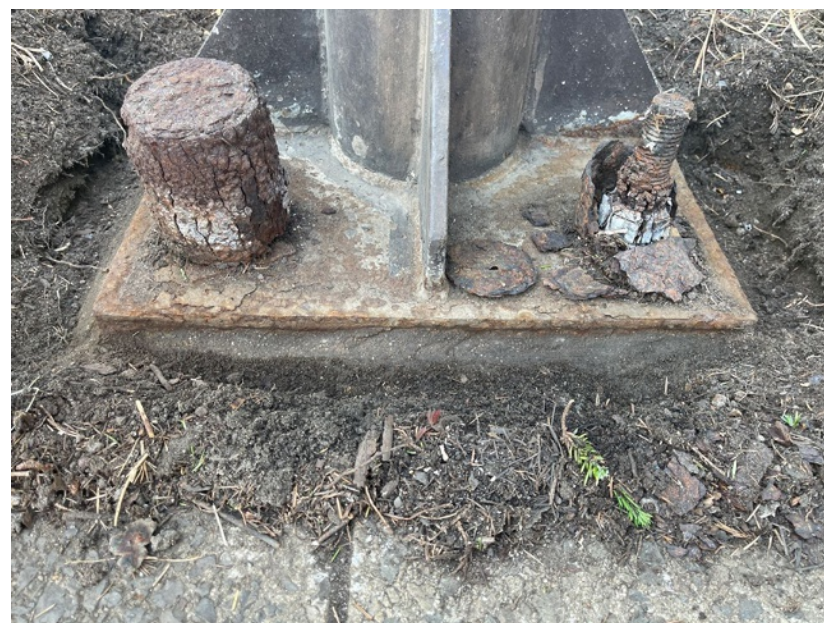
- ・ 評価Ⅲの損傷状況

キャップ・ボルト腐食、ナットき裂・腐食

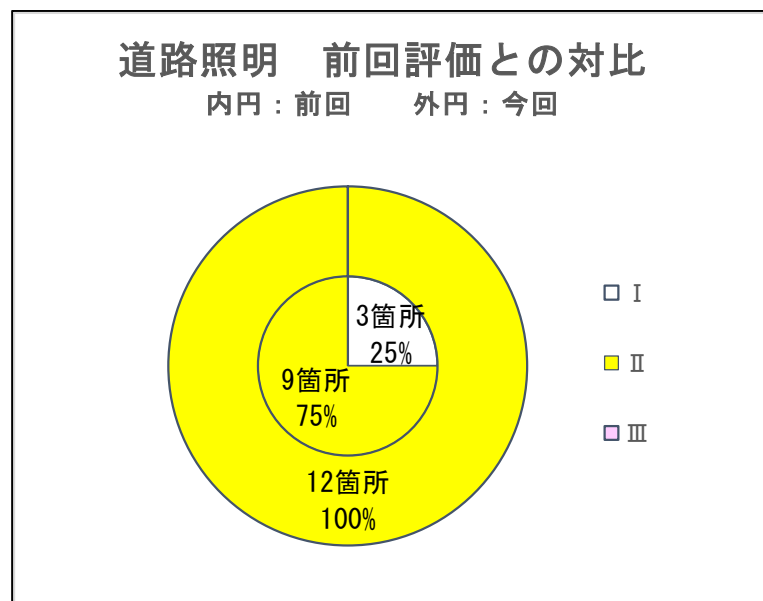
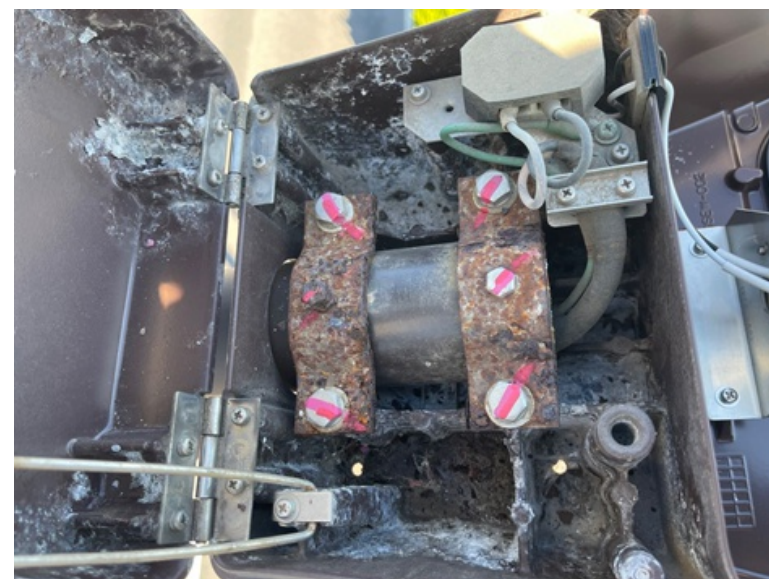
- ・ 全て「評価Ⅱ」と判定

灯具取付部の腐食
