「第11回土木設計関係技術発表会」

令和5年度  
岡山国道管内トンネル点検業務

株式会社ウエスコ

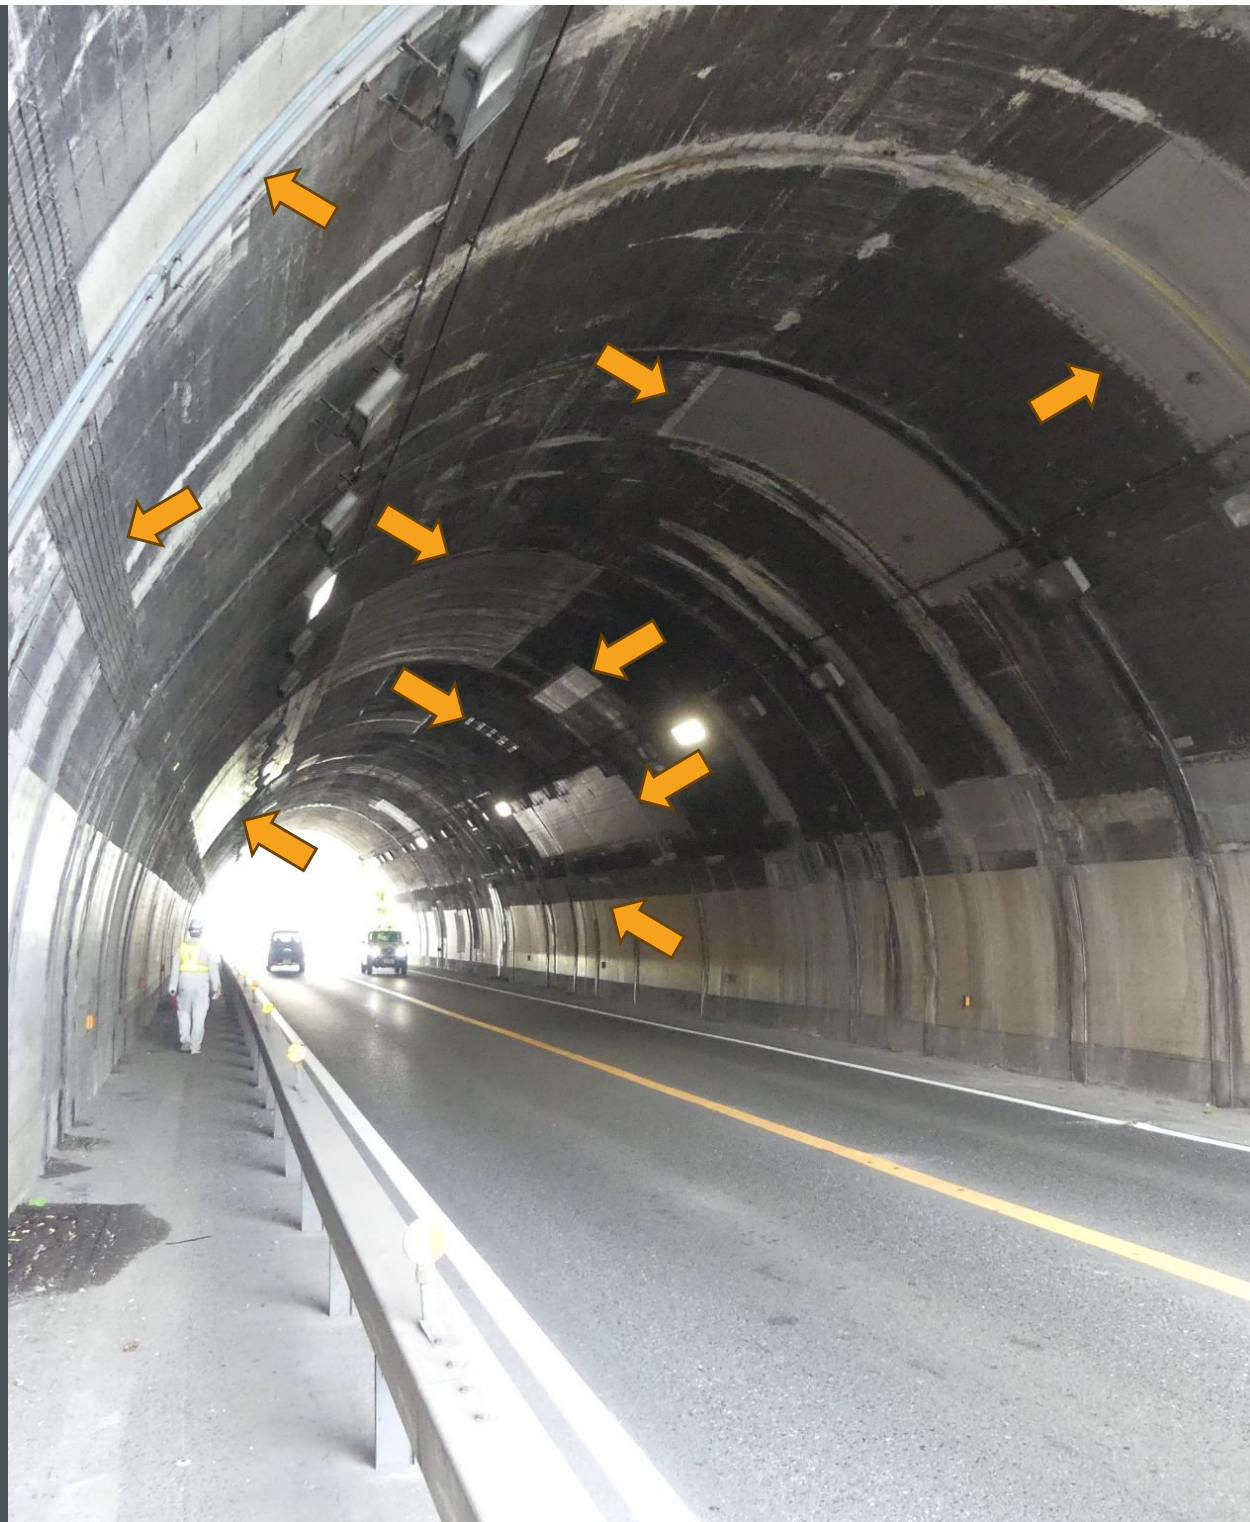
対象トンネルの多くは、  
供用から50年近く経過した  
矢板トンネル

変状や補修跡が多数  
⇒現場作業（点検・ス  
ケッチ）に時間がかかる

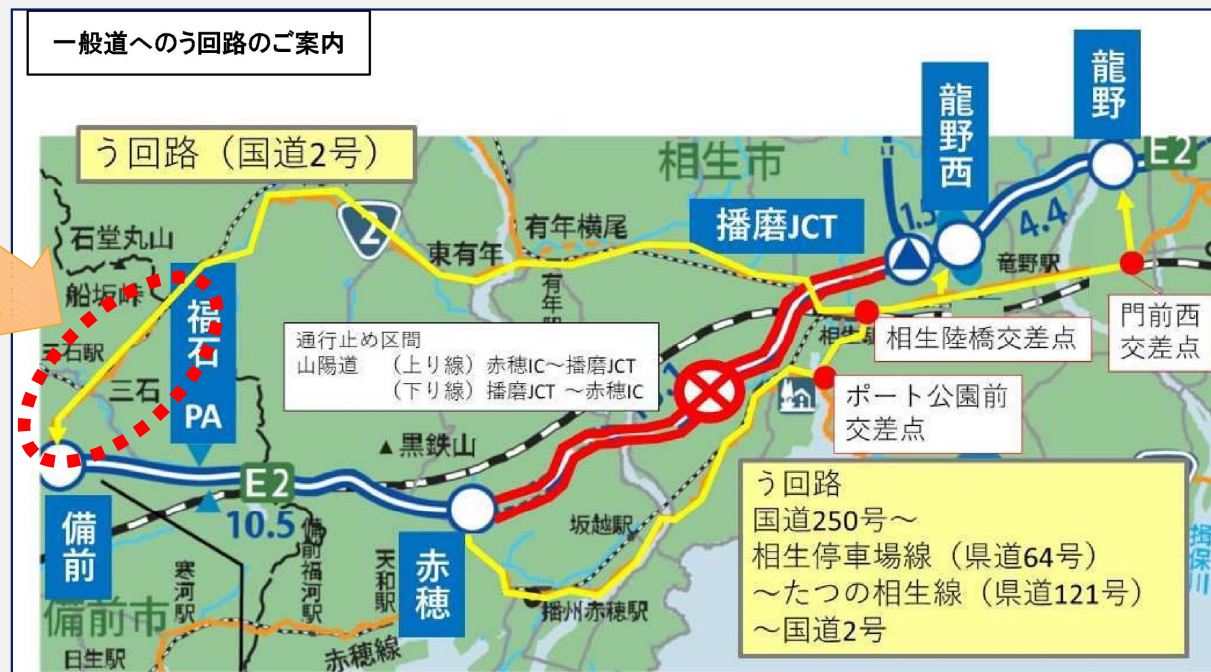
- 山陽道（下り線）播磨JCT～赤穂ICが**通行止め**となり、三石第二、第一、船坂山トンネルが位置する国道2号の備前IC以東が迂回路に⇒**交通量が約2倍**に増加

ここ

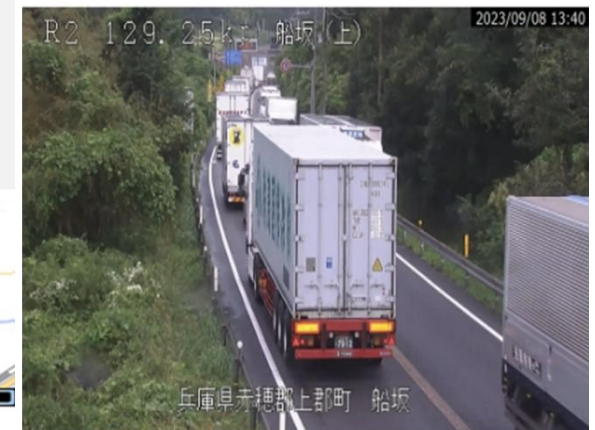
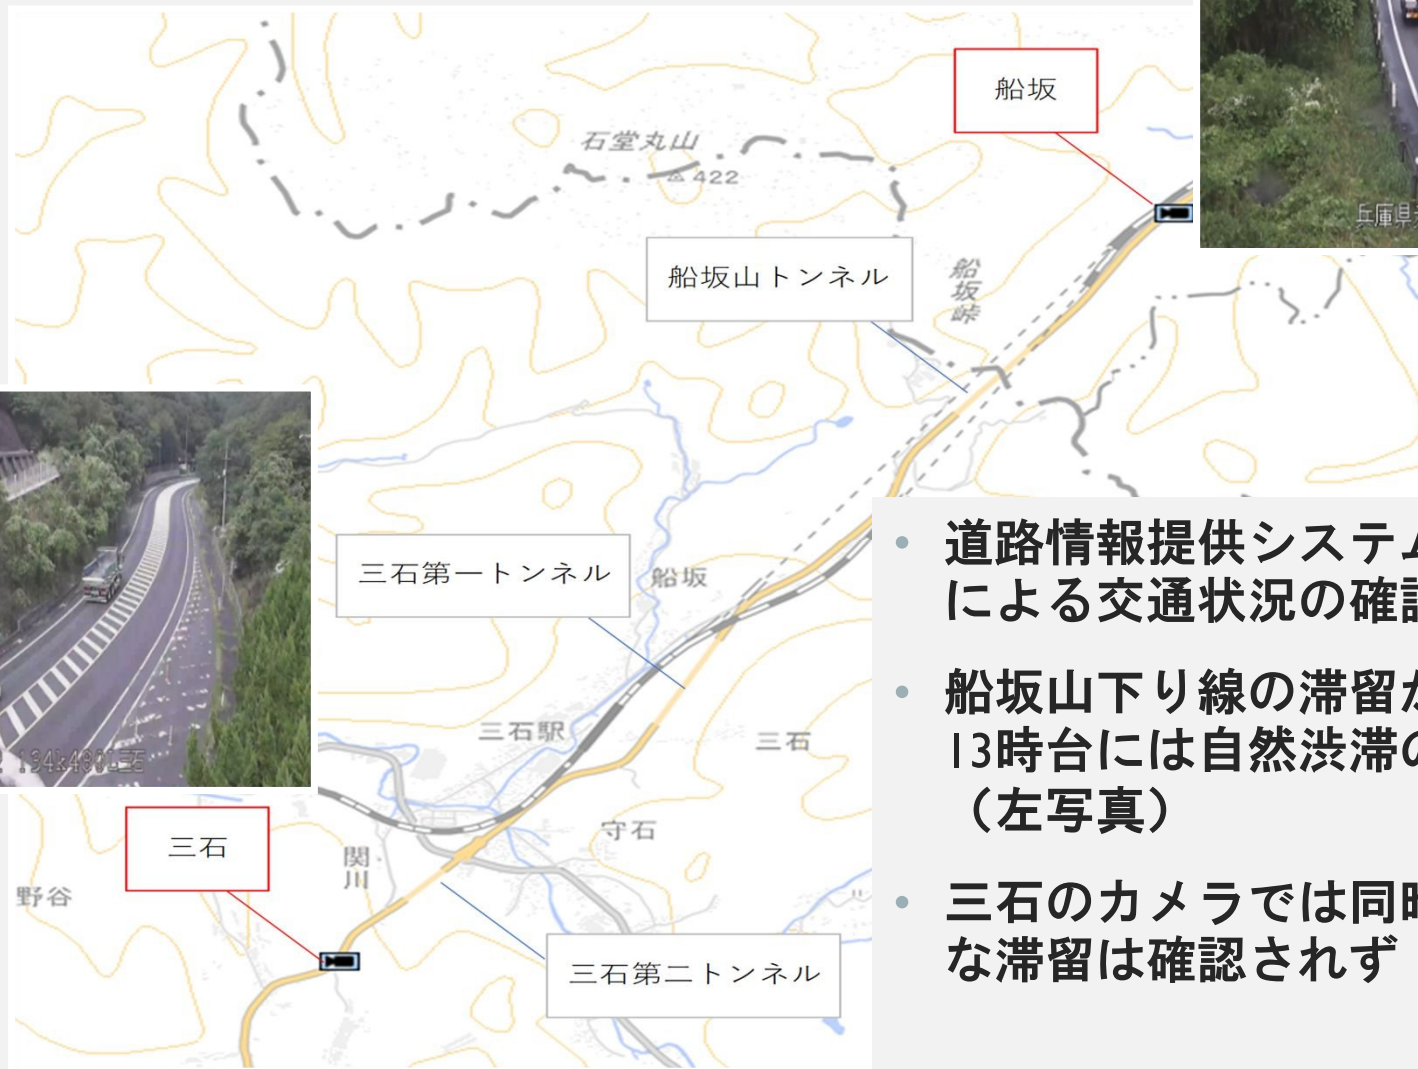
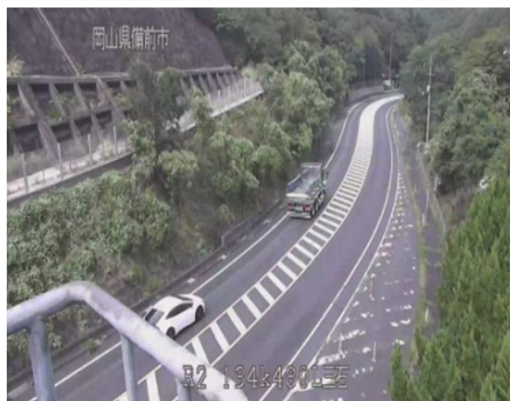
# 山陽道通行止めの影響分析

- 道路情報提供システムの道路画像による交通状況の確認
- 船坂山下り線の滞留が顕著。特に13時台には自然渋滞の発生を確認（左写真）
- 三石のカメラでは同時刻でも顕著な滞留は確認されず

※2023/9/8 13時台の画像

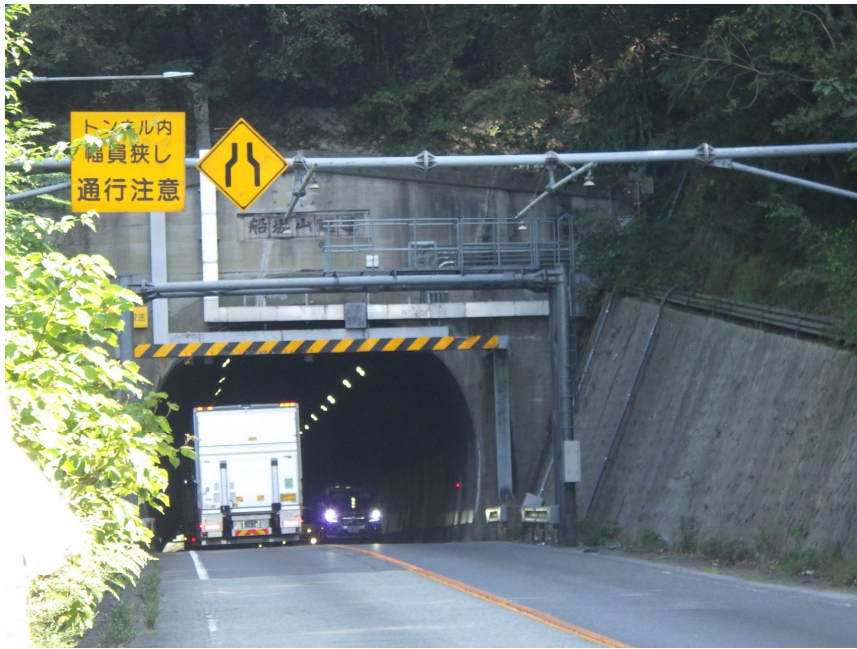
- 狭小断面のため、大型車同士がすれ違う際に速度を落とす
- 上下線ともにトンネルに向かって上り勾配となっているため、減速後の加速が遅くなる
- 交通量増により後続車が停車  
⇒自然渋滞の発生

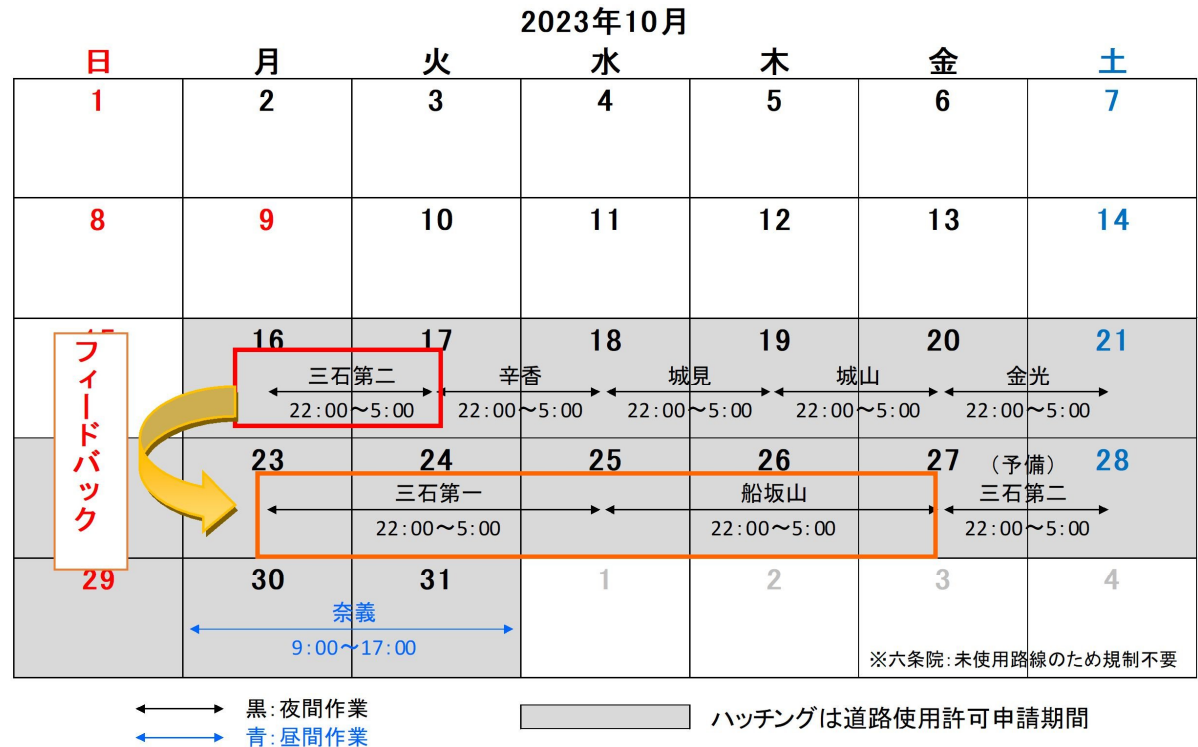
- 点検期間初日に三石第二トンネルの現場作業
- 夜間交通量の推移が滞留長に及ぼす影響や、規制方法の問題点の把握と改善が目的
- 【効果】  
問題点の把握により、条件の厳しい残り2トンネルの作業にフィードバックできた

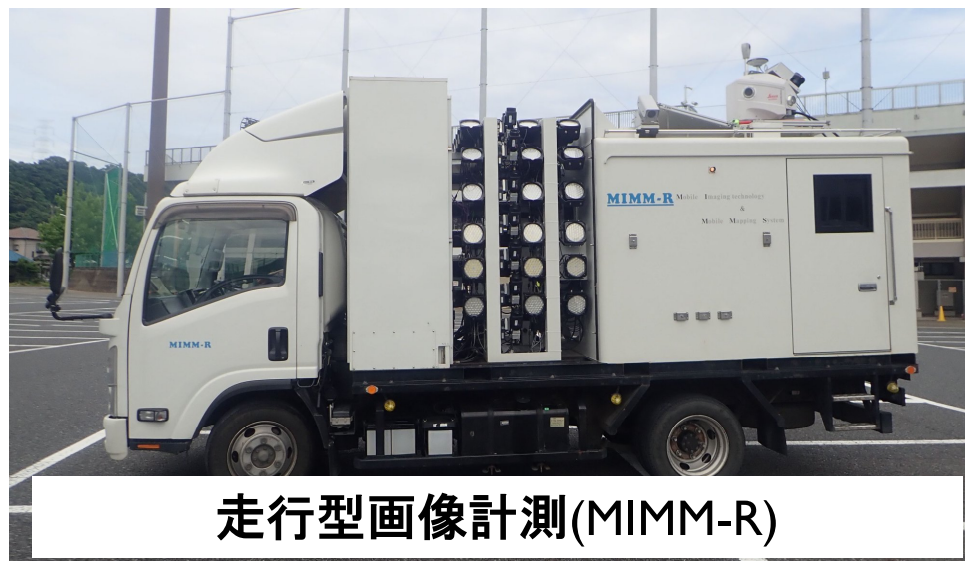
走行型画像計測(MIMM-R)

走行型画像計測を活用し、代替できる現場作業は全て省略（例：ひび割れ長さの現地計測、点検調書作成用の全体写真の撮影、現場スケッチなど）

【効果】  
当初予定していた現場作業時間を1時間程度短縮
