令和4年度

千代川水系測量設計その2業務

業 務 概 要

編	報告書
第1編	業務概要書
第2編	災害申請資料作成 設計業務 (災害申請資料作成)
第3編	1k200(右岸)浜坂地区 護岸復旧設計 設計業務 (護岸詳細設計)
第4編	8k200(右岸)叶地区 堤脚保護復旧設計 設計業務 (堤脚保護設計)
第5編	17k500(右岸)高福地区 護岸復旧設計 設計業務 (護岸詳細設計)
第6編	21k700(左岸)和奈見地区 護岸復旧設計 設計業務 (護岸詳細設計)
第7編	地震シミュレーション資料作成 設計業務 (緊急対策シミュレーション資料作成)
第8編	殿ダム上流の護岸基礎損傷調査 設計業務 (堰ダム護岸損傷調査)
第9編	災害測量 (浜坂地区、叶地区、高福地区、和奈見地区、殿ダム) 測量業務
第10編	湯所第2樋管家屋調査 補償調査業務

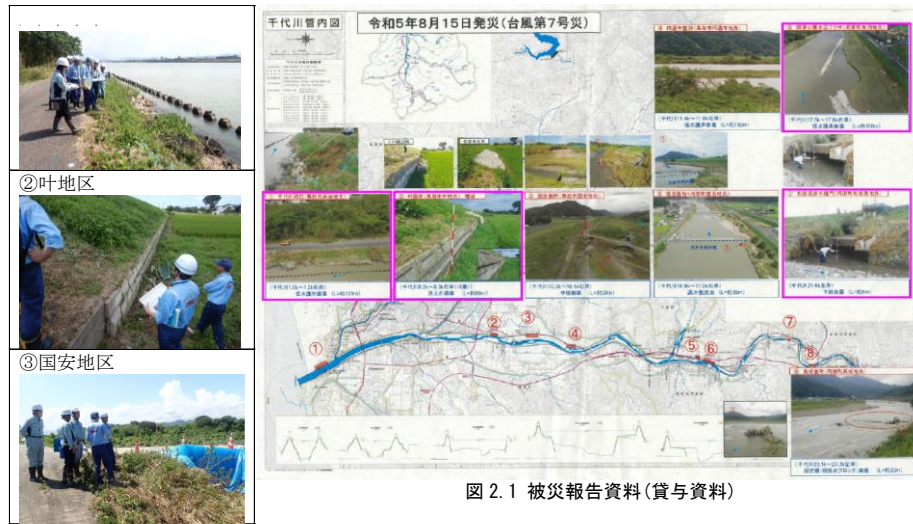
図 2.1 被災報告資料(写真と資料)

護岸等の被災が報告された以下8箇所内の7箇所について、8/21に合同現地踏査を行った。  
合同現地調査の結果、災害申請資料作成の対象箇所は、4箇所（①②⑥⑦）となった。

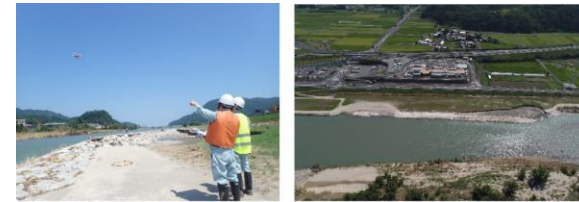
写真 2.2 ⑥高福地区 ドローンによる撮影（左：操作状況、右：撮影写真）

被災写真撮影は、状況を明確に記録する目的でドローンによる空撮も併用して行った。

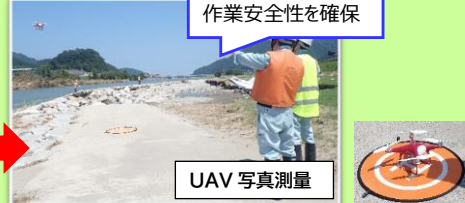
[測量] 被災現場での作業安全性確保、早期成果提出の目的で、UAV 写真測量の実施を提案した。

8/21 洪水(8/15)の影響で  
水位が高く、流速も早い

作業安全性を確保

UAV 写真測量

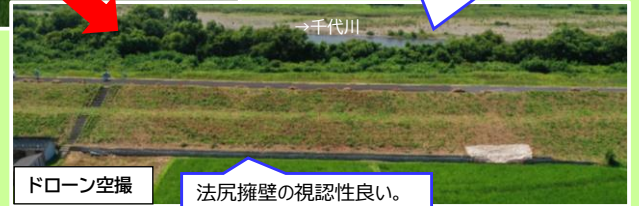
被災状況を判り易く記録する目的で、ドローン空撮を行った。

河川との位置関係が判る。

ドローン空撮

法尻擁壁の視認性良い。

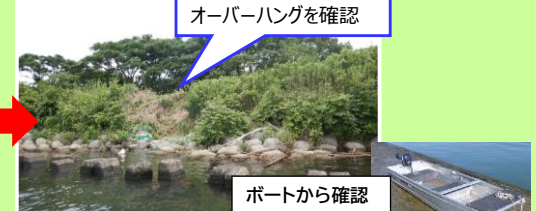
[浜坂地区]河幅が非常に広く、空港近郊でドローン空撮が困難であったことから、海上保安部の承諾を得て、ボートからの現地踏査(被災状況確認)を行った。

舗装下部の被災状況が  
見えない。

管理道路上

オーバーハングを確認

ボートから確認

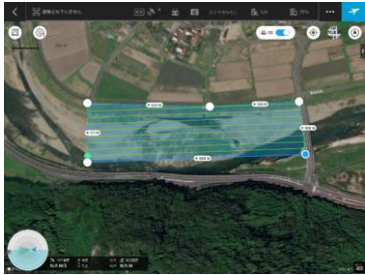
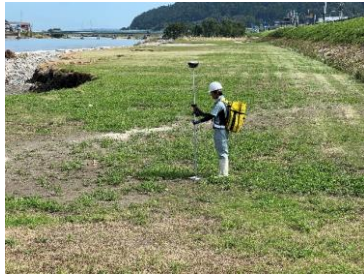
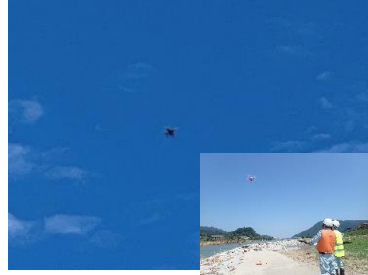
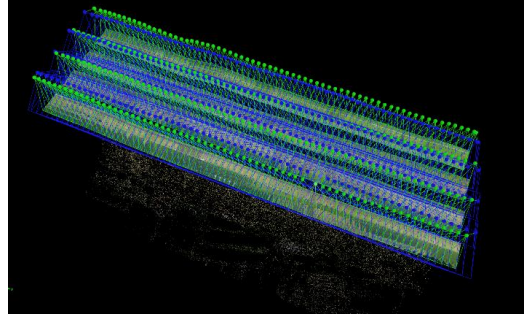
飛行計画	標定点の設置・観測	UAV 撮影	三次元形状復元

現地踏査を行い、飛行経路を計画	標定点のXYZの観測	UAVによる画像の撮影	SfMによる画像処理

点群データ作成	オルソ画像作成	成果データ作成

SfMによる画像処理により点群データの作成	SfMによる画像処理によりオルソ画像の作成	成果（平面図+オルソデータ）

※SfM (Structure from Motion) とは、複数枚の写真から対象の形状を復元する技術です。原理は、計測対象物を様々な位置や角度から撮影した画像を大量に用意し、写真同士の対応関係を解析することで、計測対象物の三次元点群データを獲得することです。

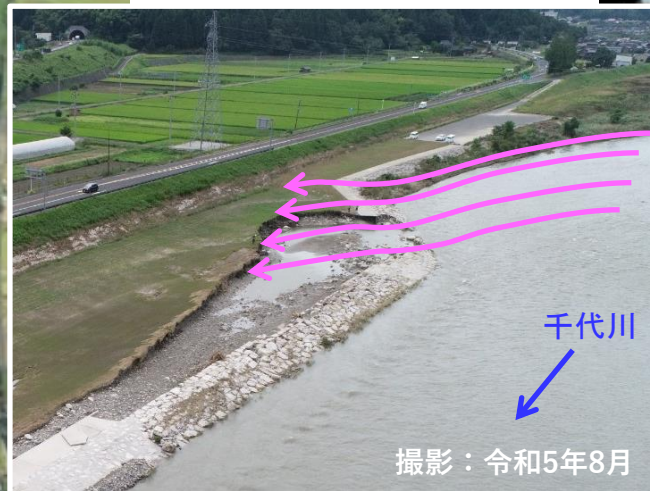
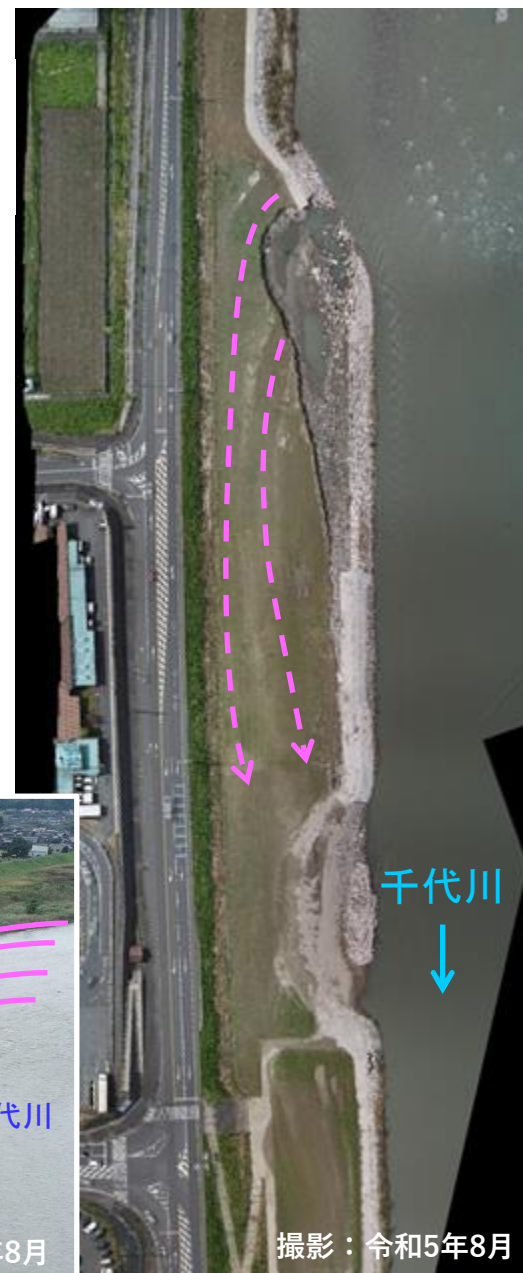
### ◆採択用件の該当項目:石張護岸の崩壊崩落

＜想定される被災原因＞

低水路から溢れ高水敷に乗り上げた洪水が巨石張護岸の背面の土砂をえぐり、護岸背面の土砂流出により、巨石張護岸(管理用道路を含む)が崩壊したと想定される。

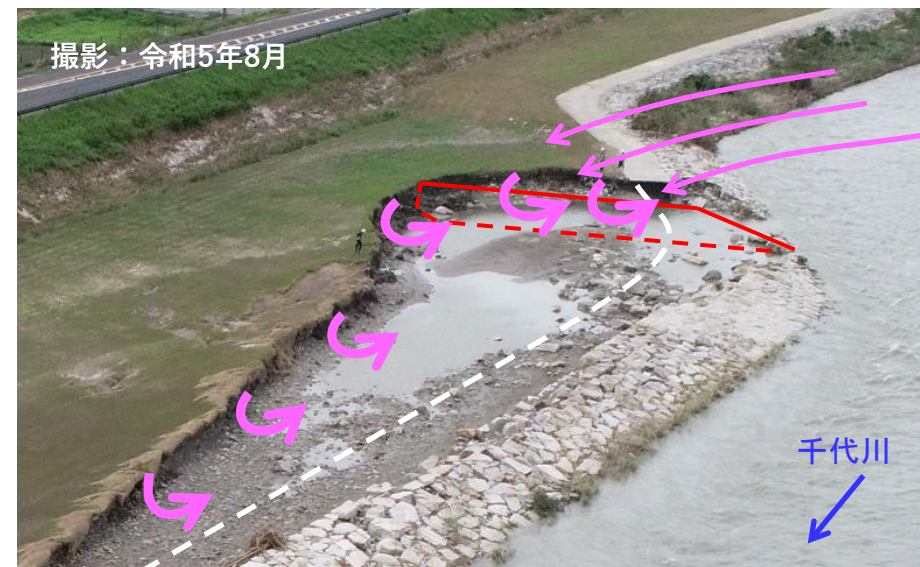
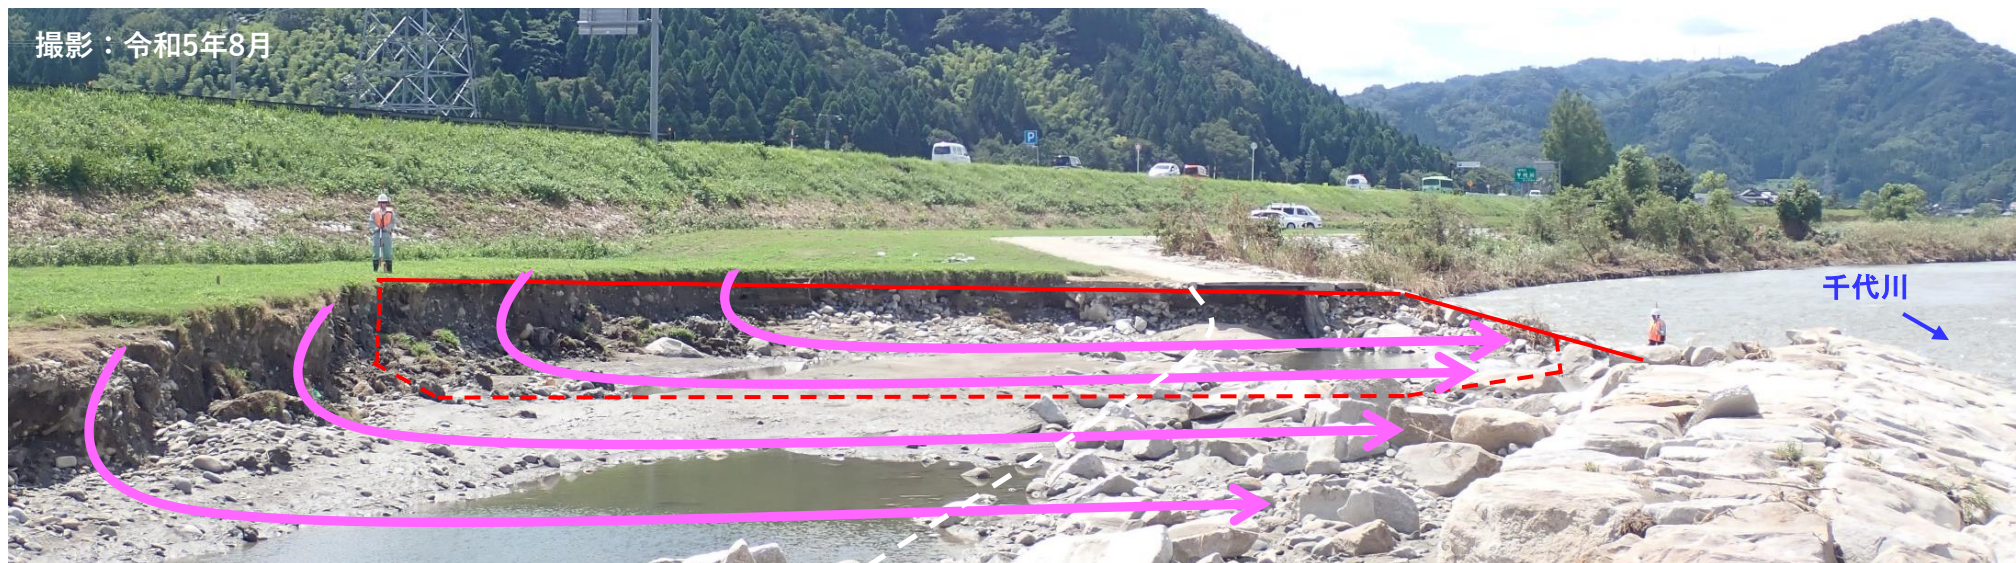
## ◆被災メカニズム

- 今回の出水で高水敷を流下した洪水により、河道線形から巨石張護岸(コンクリート舗装の裏)の背面の土砂(高水敷部)を洗掘。
- 巨石張護岸背面の高水敷土砂が流出。
- 巨石張護岸(コンクリート舗装を含む)が崩壊。

※上記により被災したものと推察される。

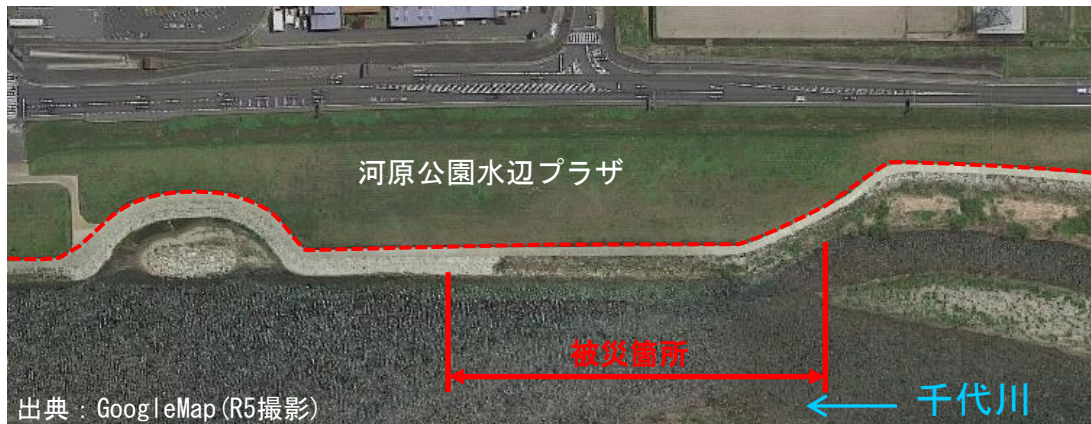
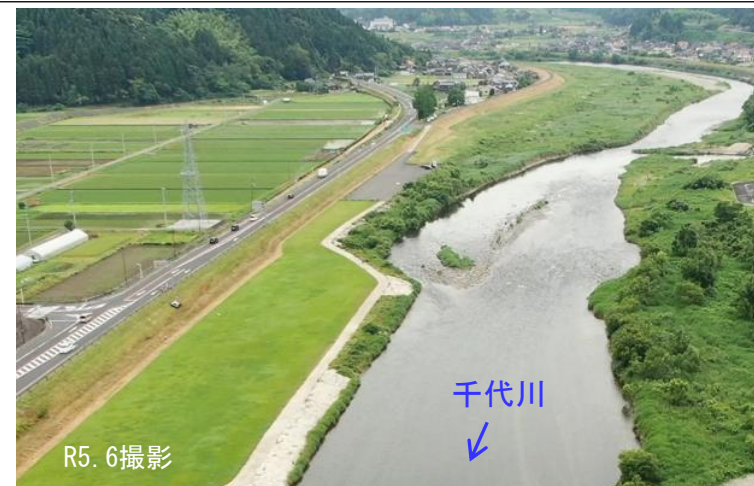
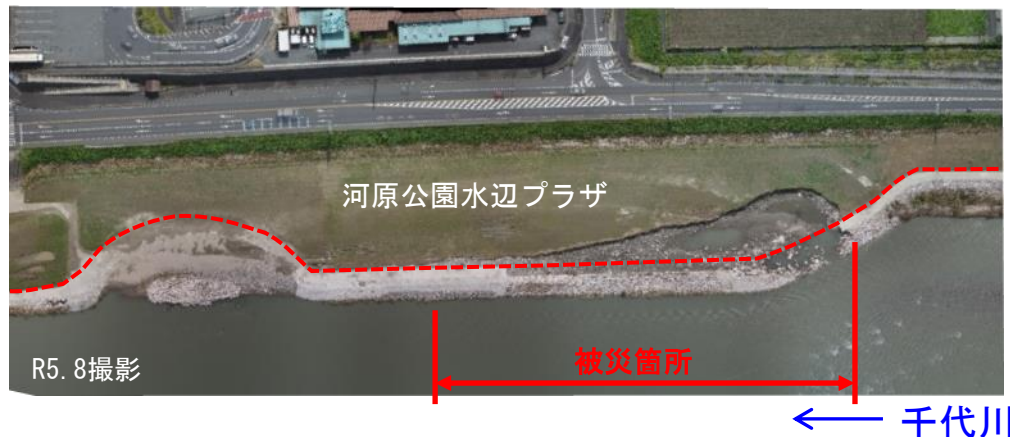
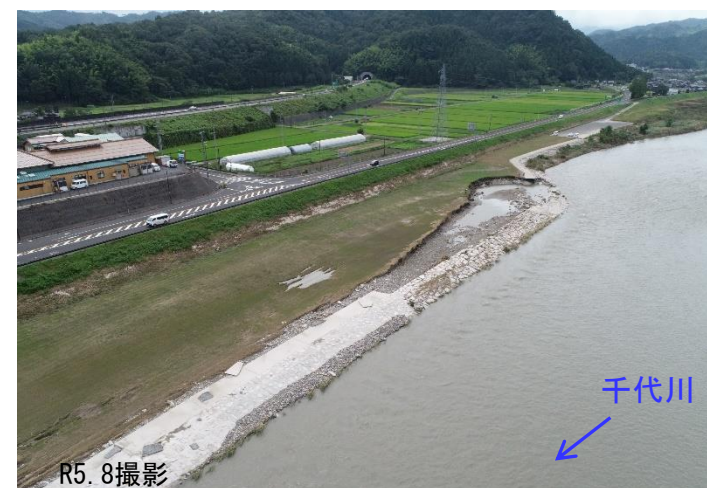
◆被災前後写真

■ 今回の出水により、高水敷(河原公園水辺プラザ)の広範囲で侵食が生じ、巨石張護岸が崩壊した。

【被災前】

【被災後】

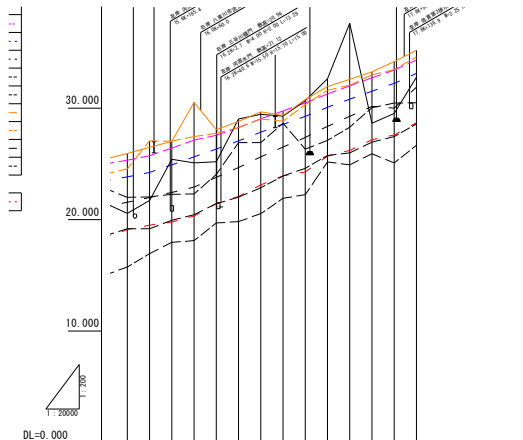
## ○代表流速

高水敷の洗掘対策として、高水敷保護工(ブロックマット)を設置する。  
護岸の復旧工法は、本箇所の低水護岸の代表流速V=5.4m/sに耐える護岸工法であり、既設護岸下流の構造と同様の自然石(練)張護岸とする。

現況河床勾配	1/200
流心追加距離	100000
流心区間距離	100000
距離標	100000

代表流速V=5.4m/s

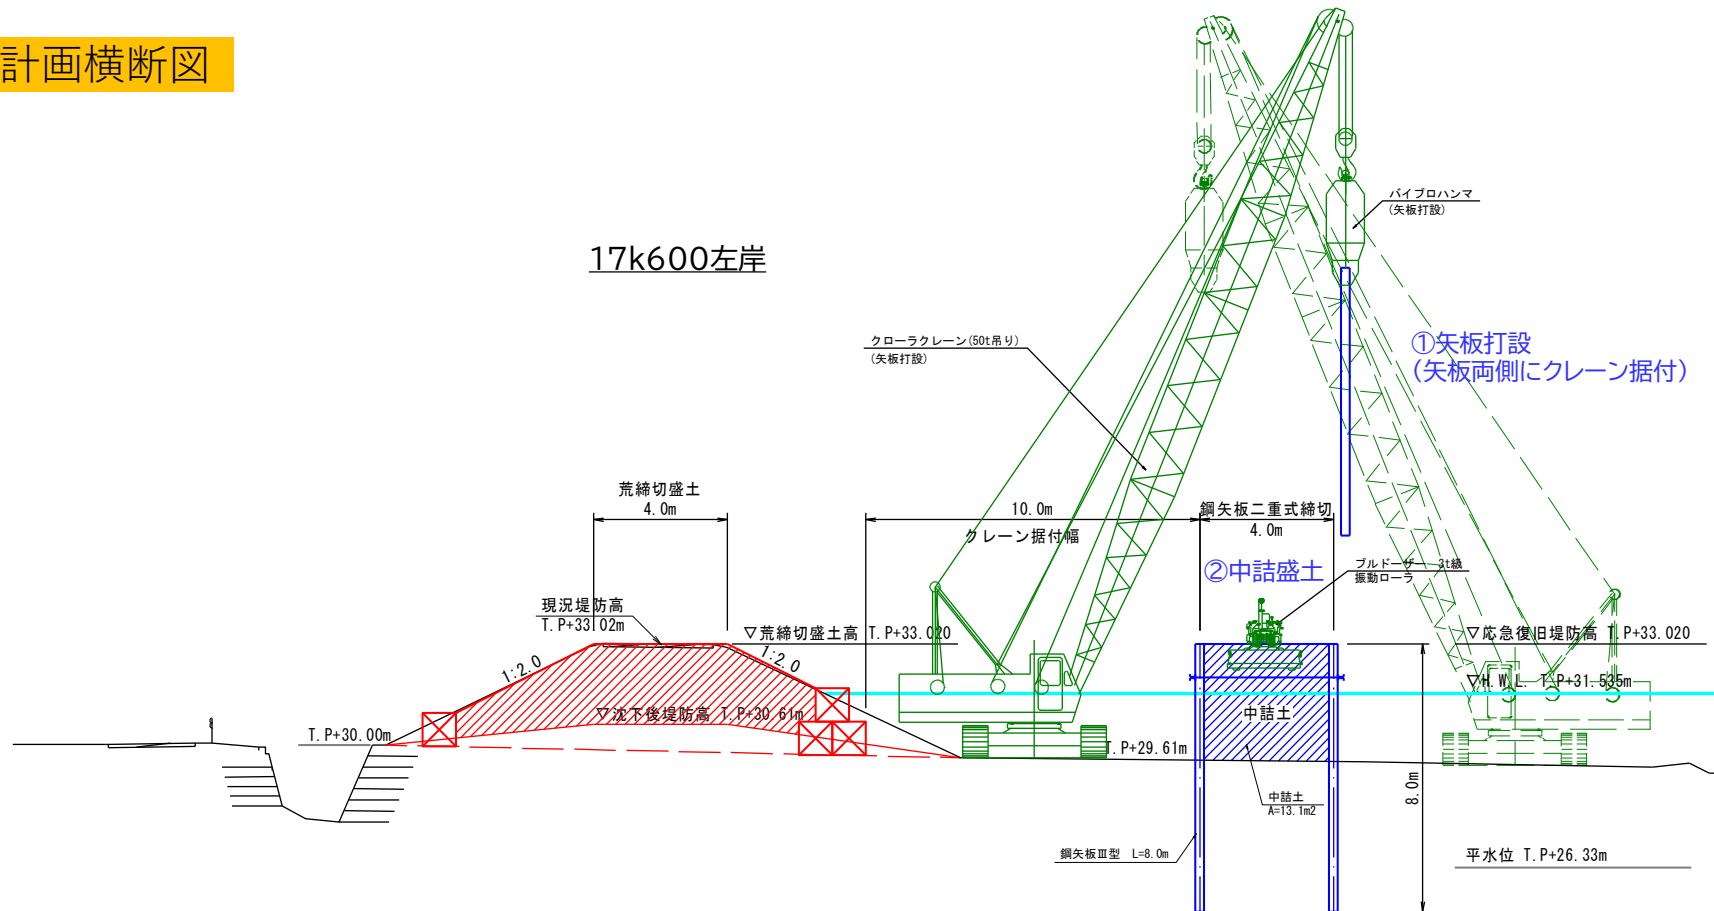
### 計画横断図

## [2] 応急復旧堤防計画

[設置位置] 川表

施工幅確保のため荒締切から10.0mの離隔を確保する。

[延長] 200m (被災延長+仮設坂路)

[端部処理] 上流側30度、下流側45度で現況堤防に擦付

[天端高] T.P.+33.020 (現況堤防高)

[天端幅] W=4.0m (現況堤防幅)

[堤防構造] 鋼矢板二重締切工

[矢板規格] 鋼矢板Ⅲ型

矢板長8.0m (うち突出長3.6m)

[施工機械] クローラークレーン50t吊

電動式バイブロハンマ

ウォータージェット併用

- 設置位置: 川表
- 寸法: 既設同等規模
- 構造: 鋼矢板二重切工
- 矢板規格: 鋼矢板Ⅲ型 8.0m
- 施工機械: 電動式「イ」ロム ウォータージェット併用
